# Ochrana rdestu dlouholistého IN SITU

Stav mikropopulace na PCHP

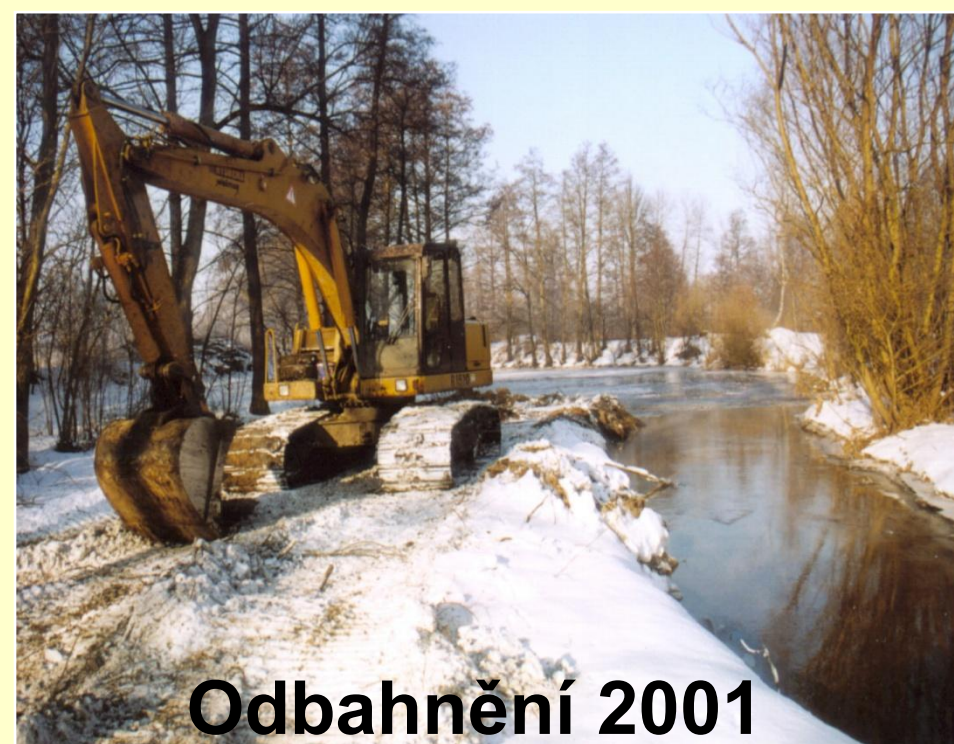
Prokácení břehových porostů PCHP za účelem prosvětlení vodní hladiny a snížení opadu organického materiálu (2002)

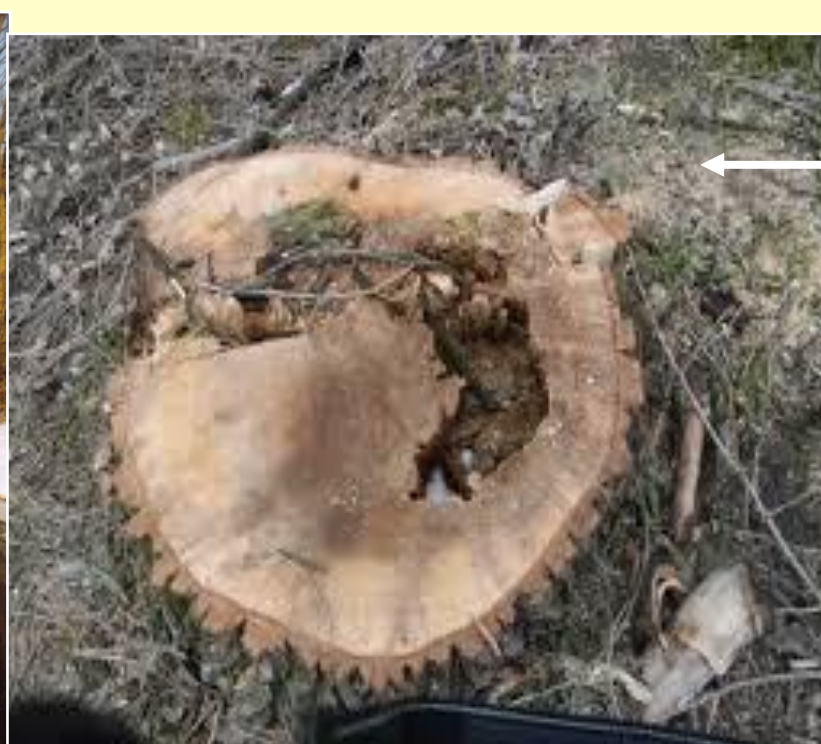
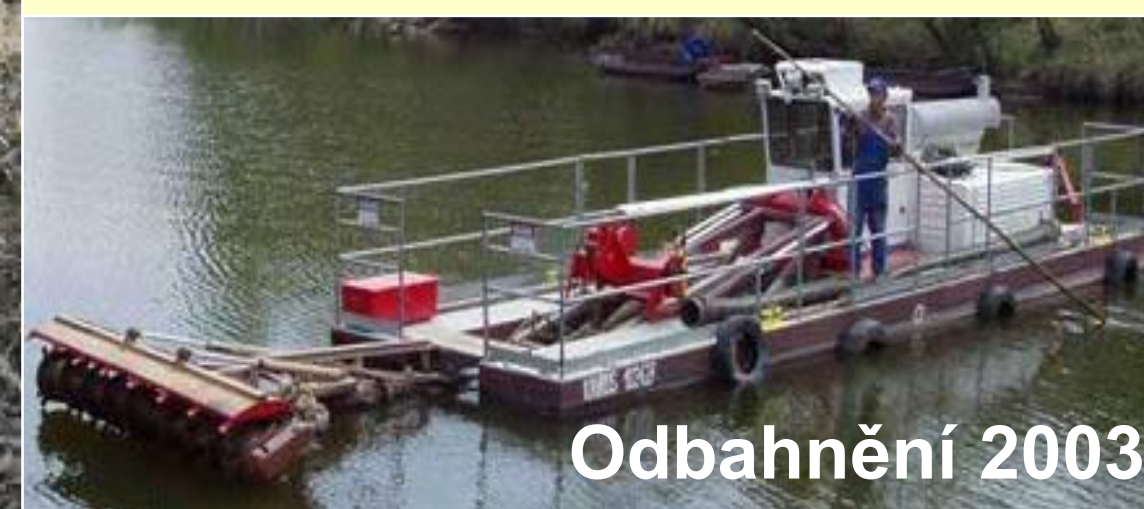
Odbahnění 2001

Odbahnění 2003

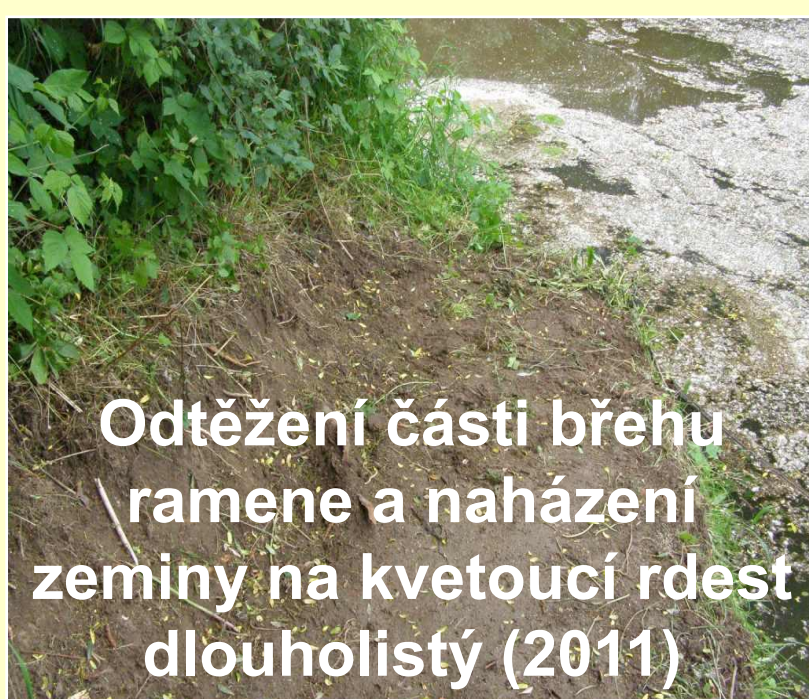
Odtěžení části břehu / ramene a naházení zeminy na kvetoucí rdest dlouholistý (2011)

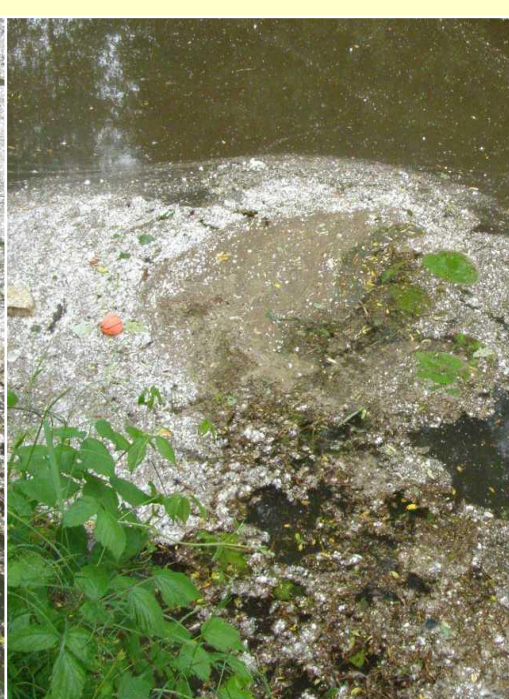
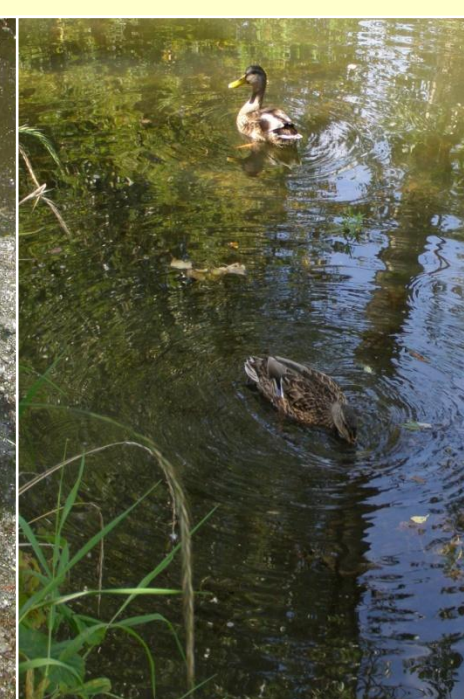
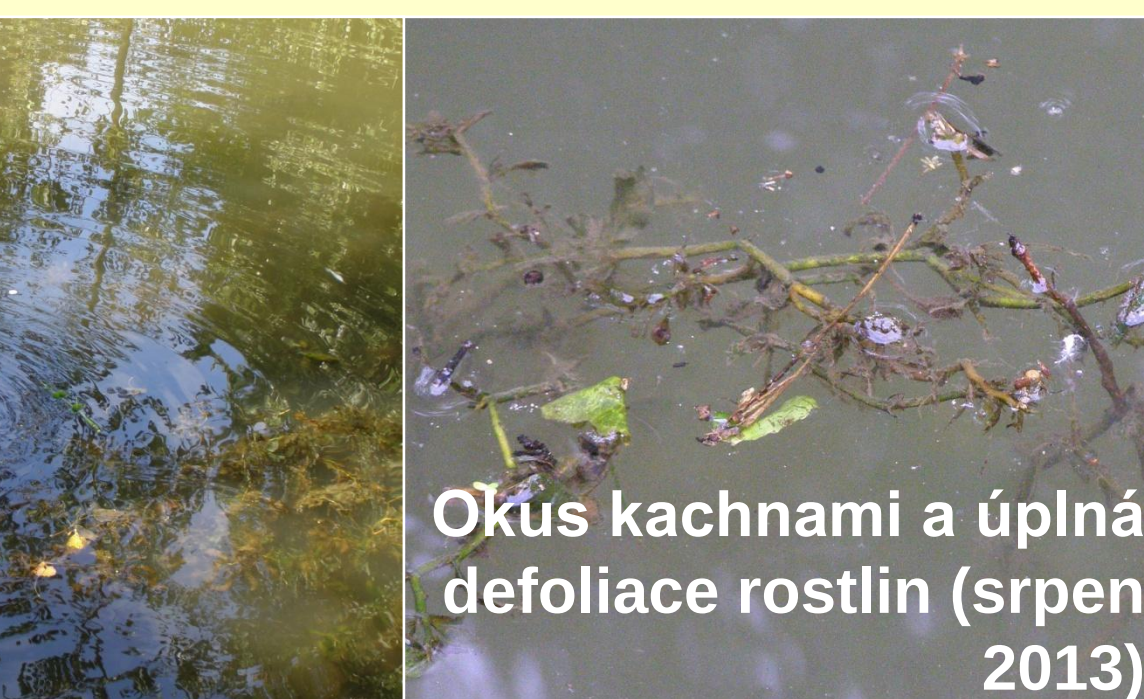
Okus kachnami a úplná defoliace rostlin (srpen 2013)

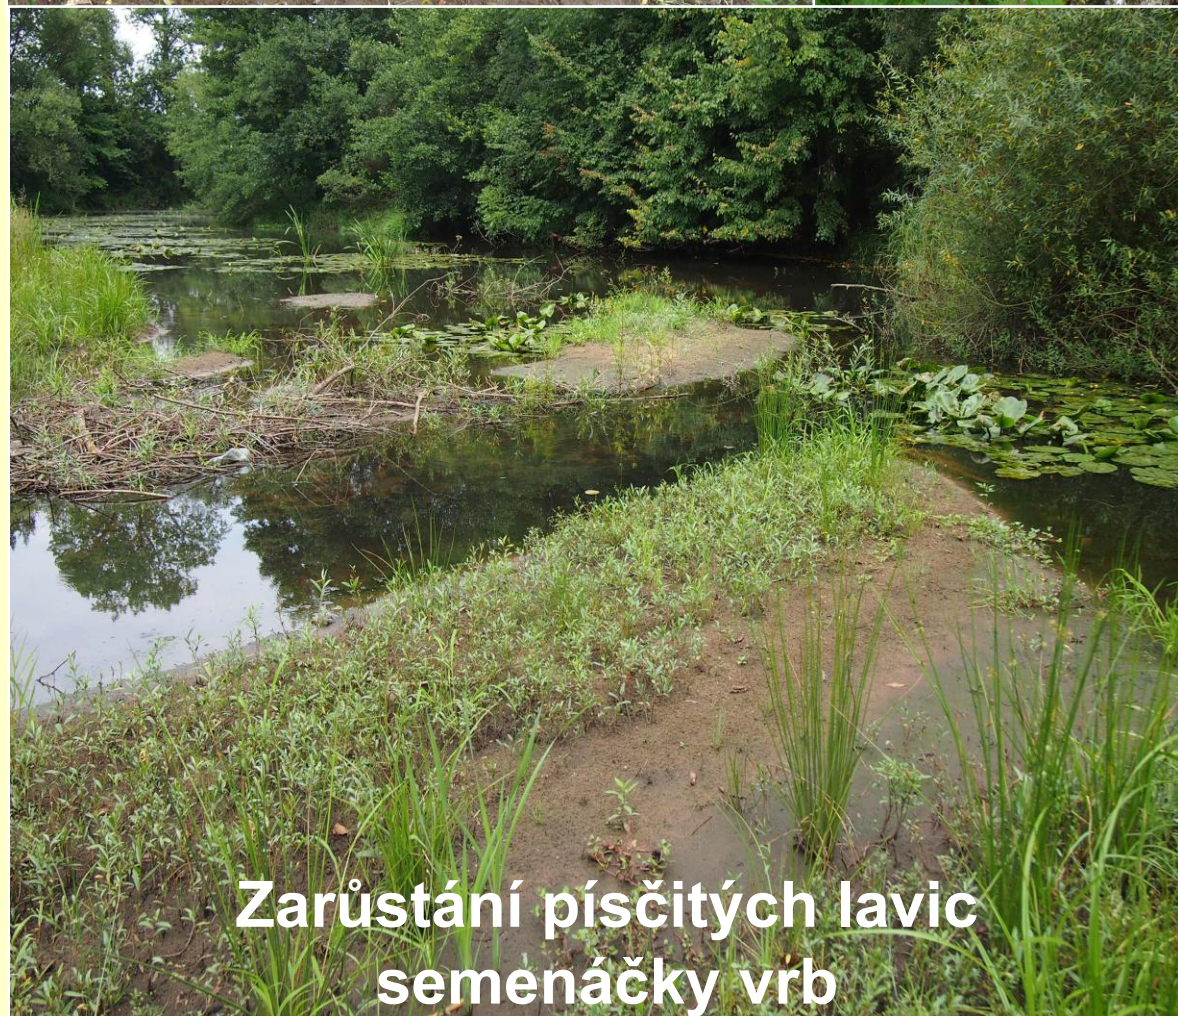
Zarůstání písčitých lavic semenáčky vrb

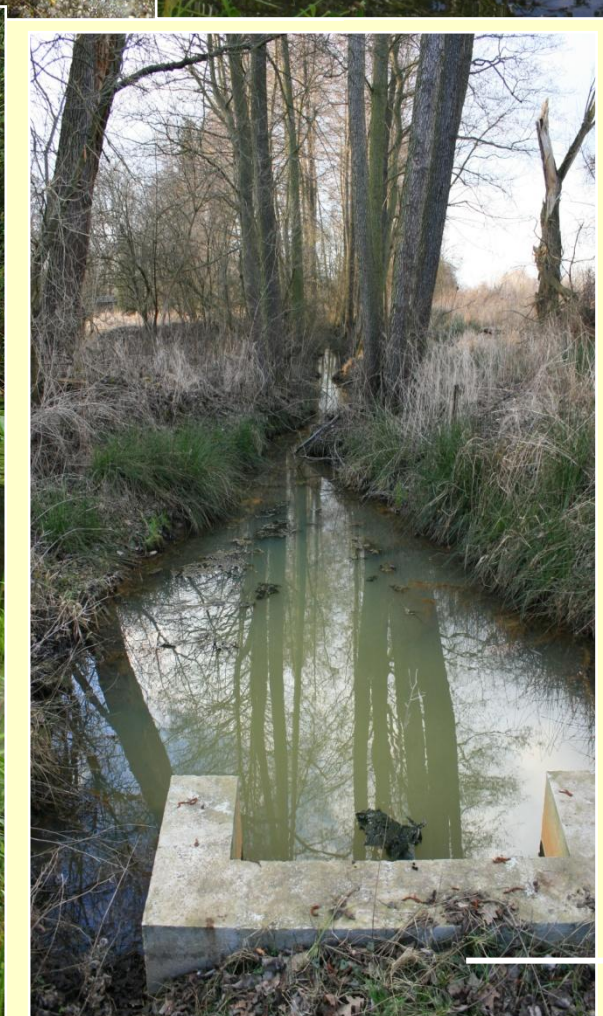
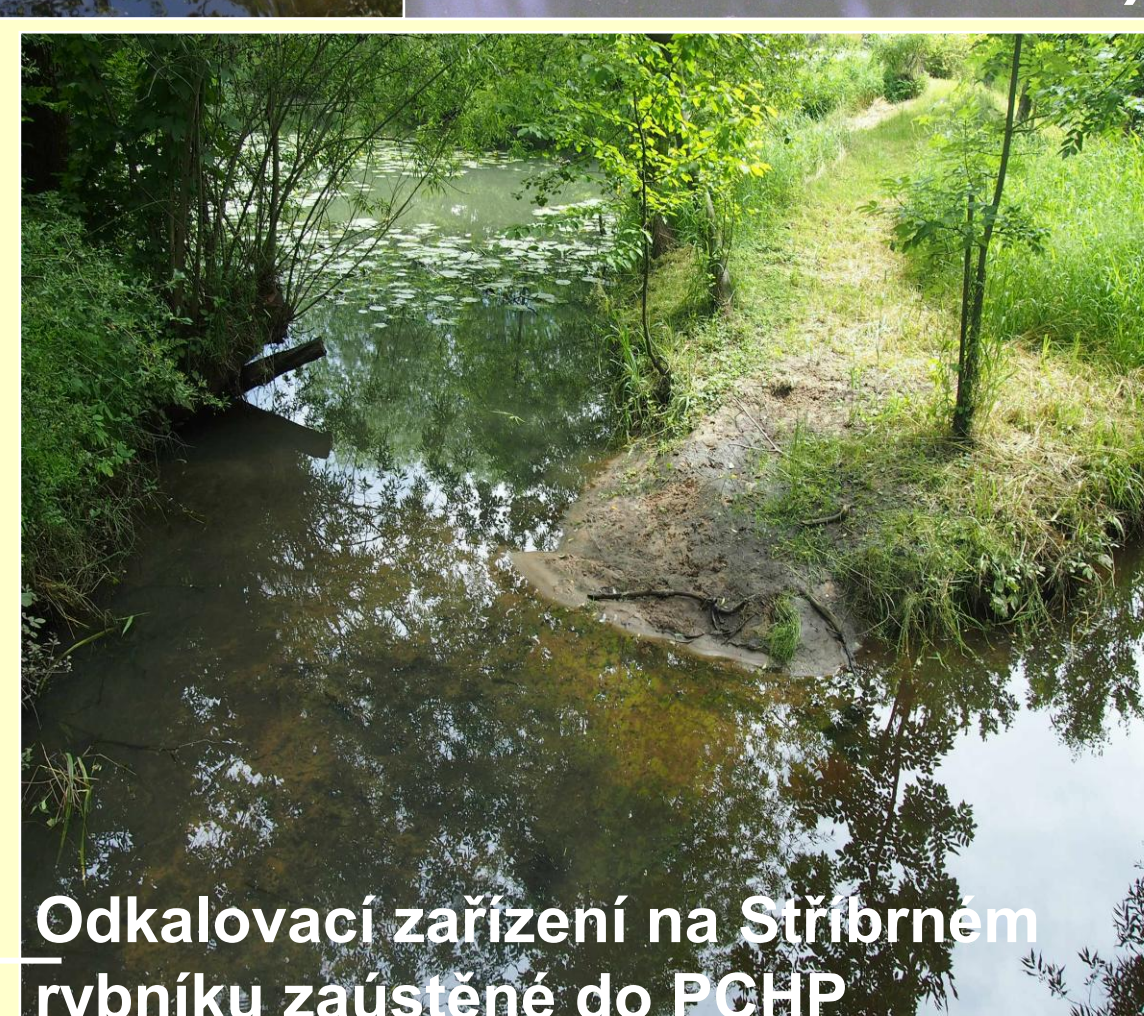
Odkalovací zařízení na Střibném rybníku zaústěné do PCHP

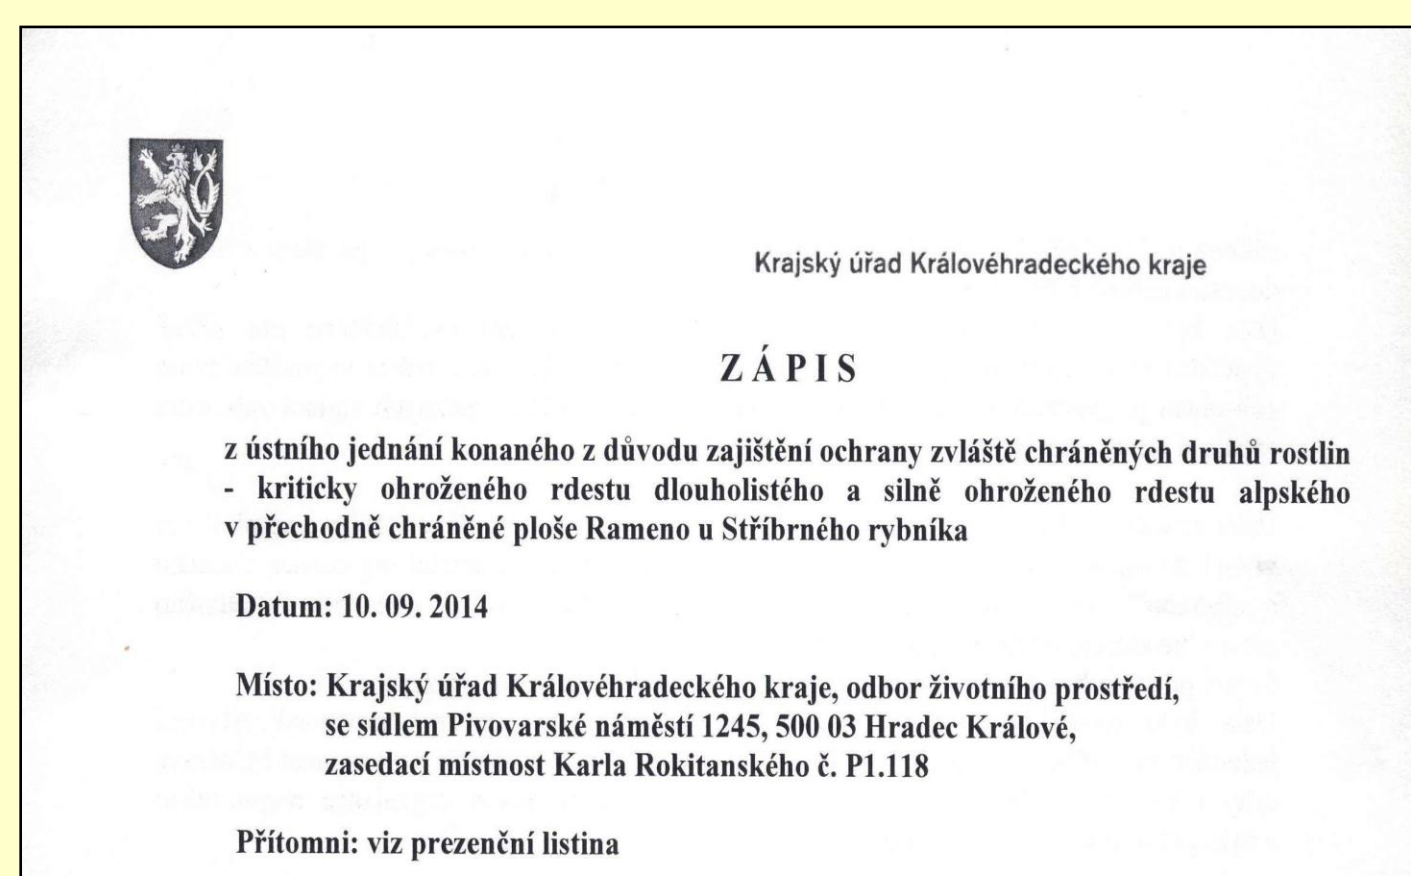
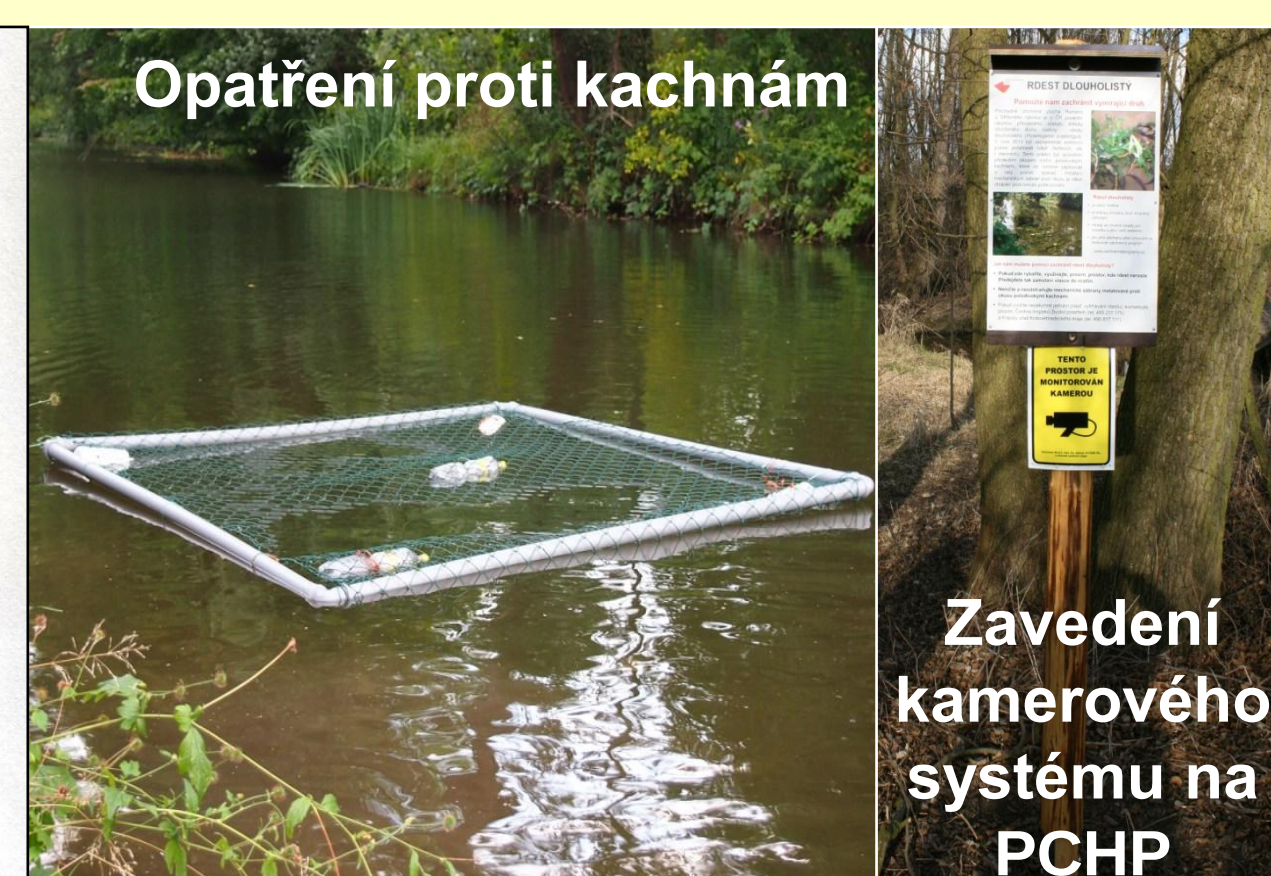
Opatření proti kachnám

Zavedení kamerového systému na PCHP

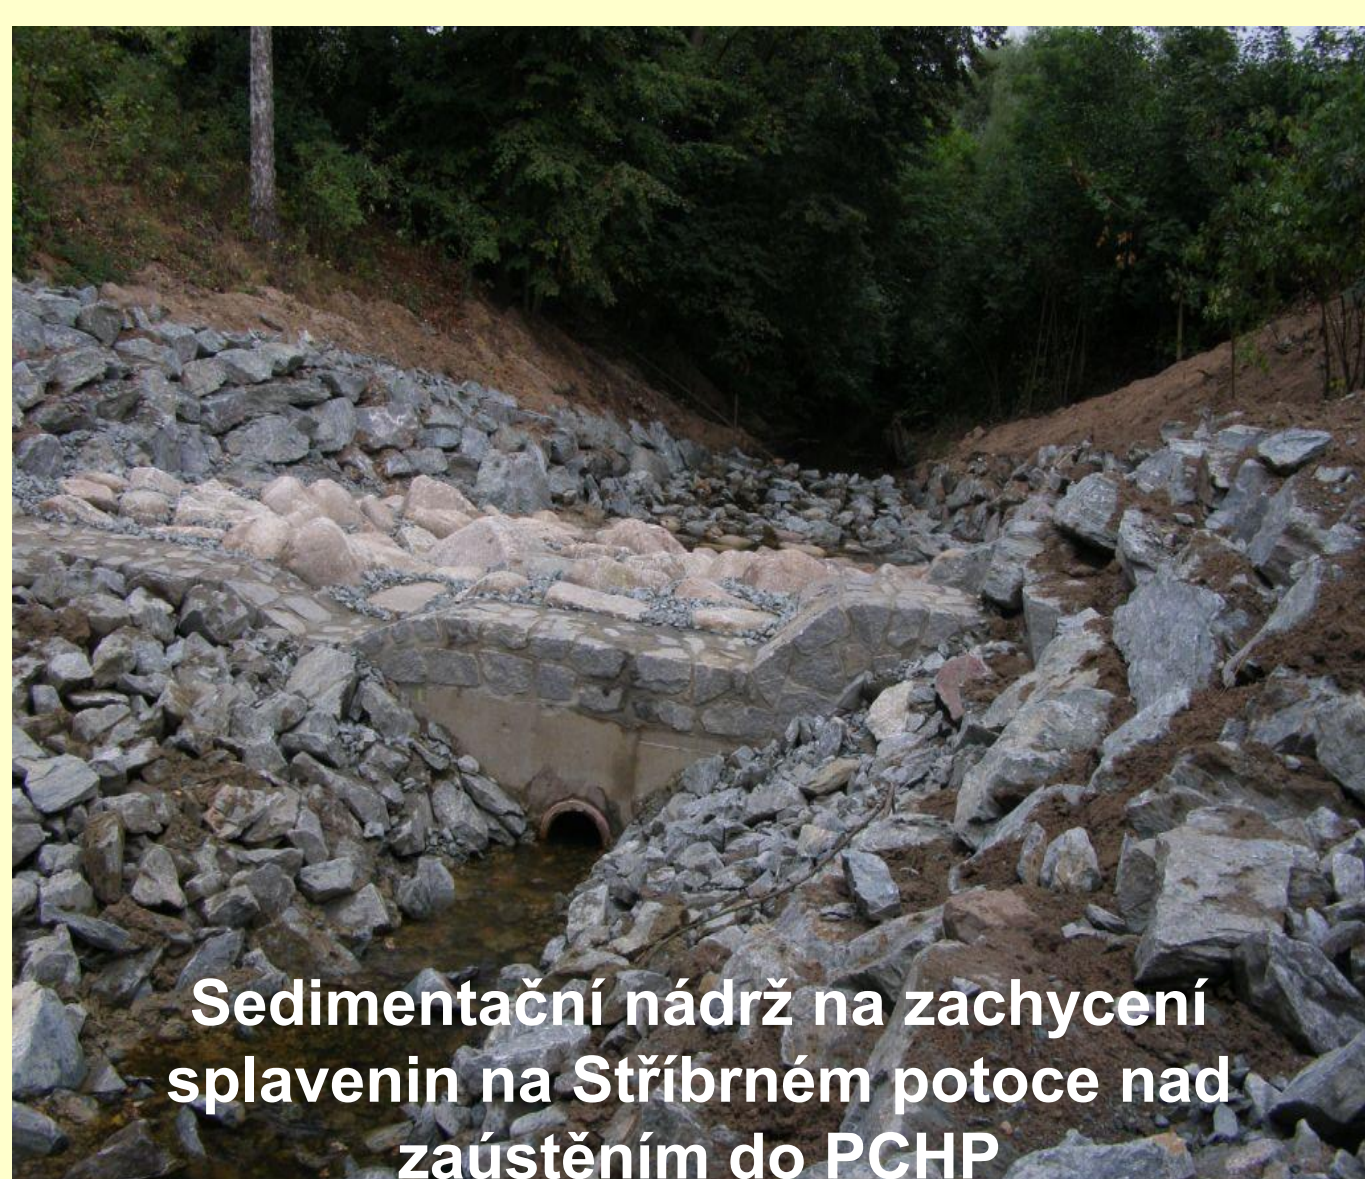
Sedimentační nádrž na zachycení splavenin na Střibném potoce nad zaústěním do PCHP

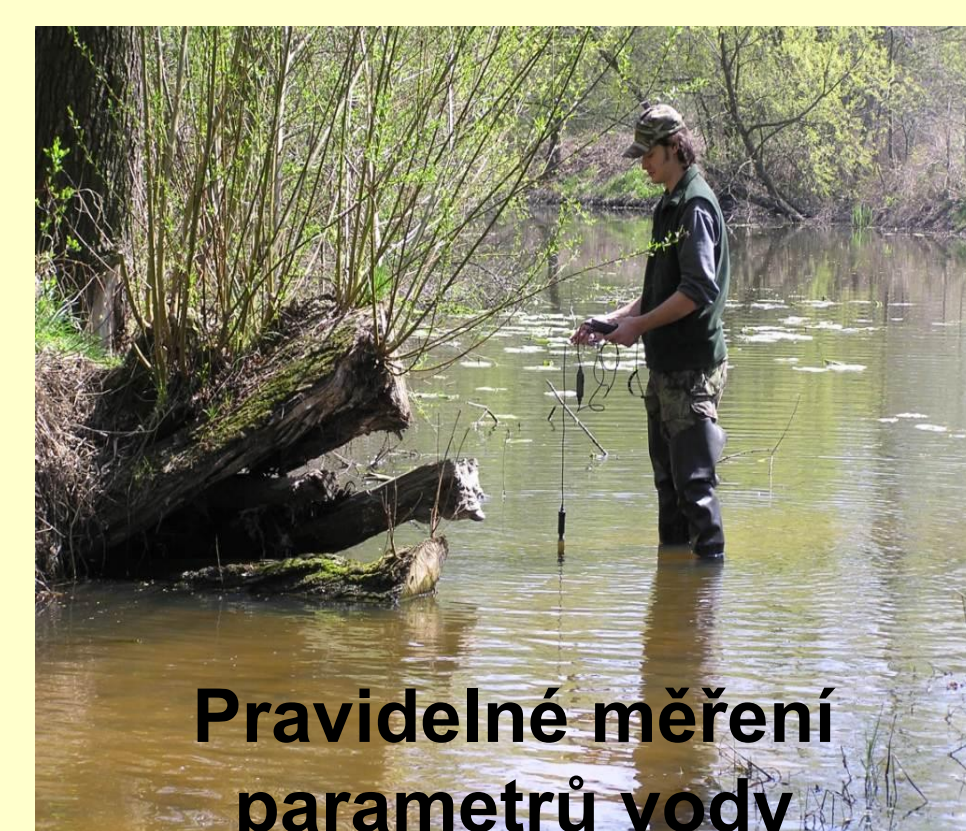
Pravidelné měření parametrů vody

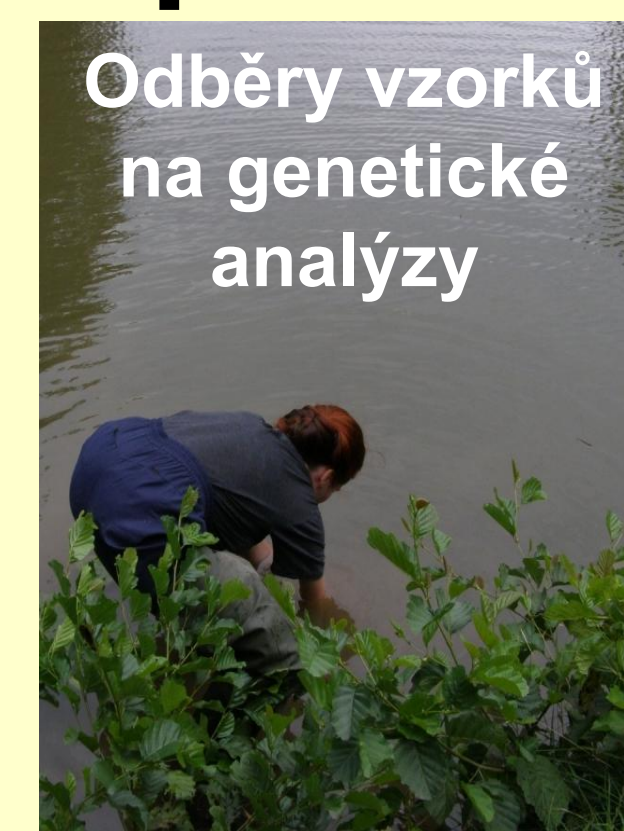
Odběry vzorků na genetické analýzy

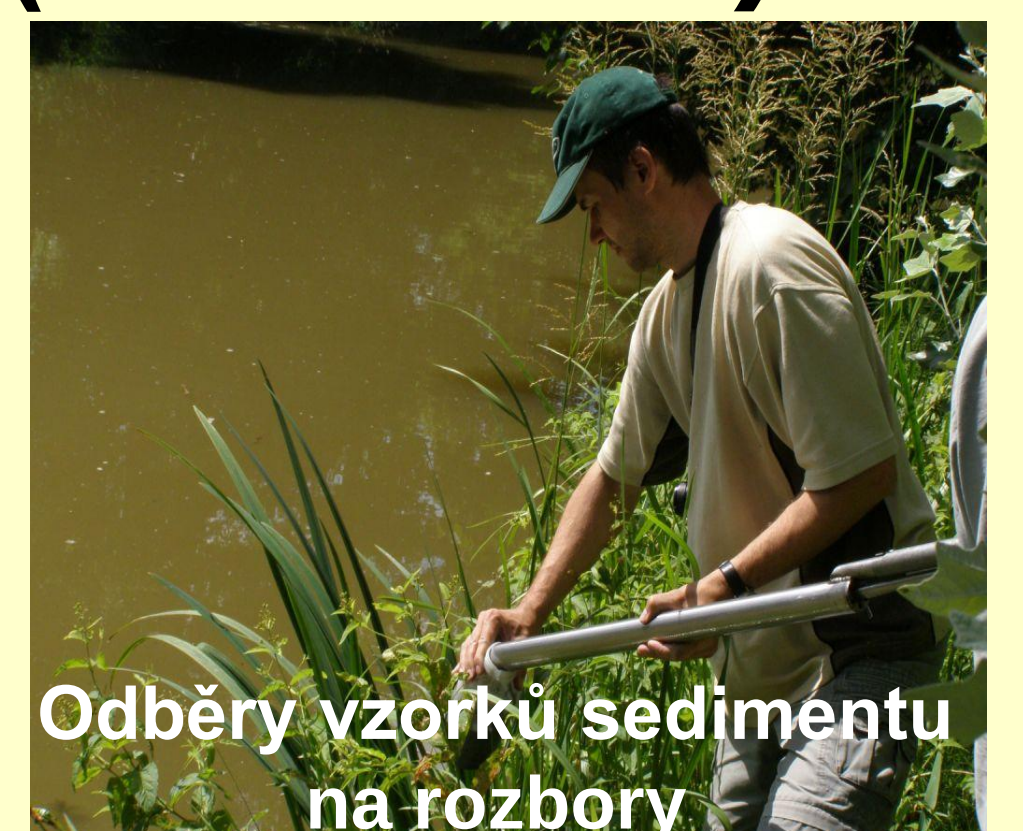
Odběry vzorků sedimentu na rozbor

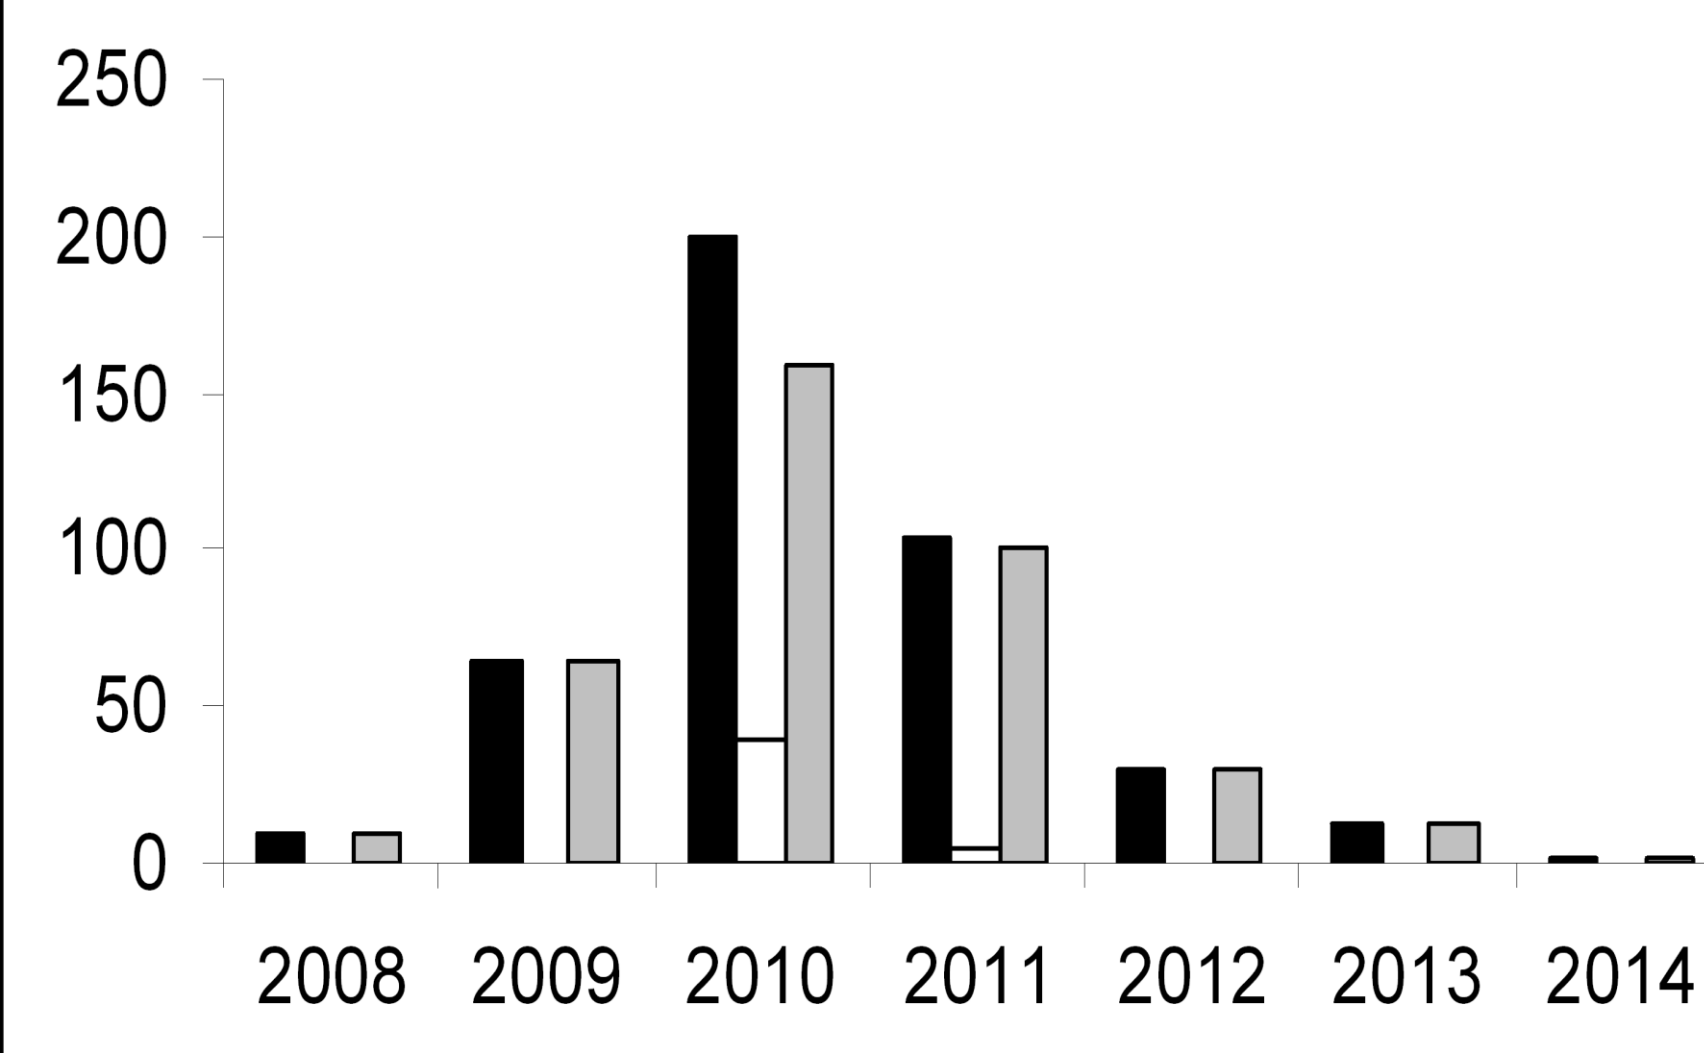
### Vývoj reintrodukované populace na Kašparově jezeře

■ celkem lodyh □ kvetoucí ■ nekvetoucí
